Příloha 2

Letecké snímkování a tvorba termálních ortofotomap: TopGis s.r.o.

1. HODNOCENÍ TEPLOTNÍCH POMĚRŮ MLADÉ BOLESLAVI Z DAT TERMÁLNÍHO LETECKÉHO SNÍMKOVÁNÍ

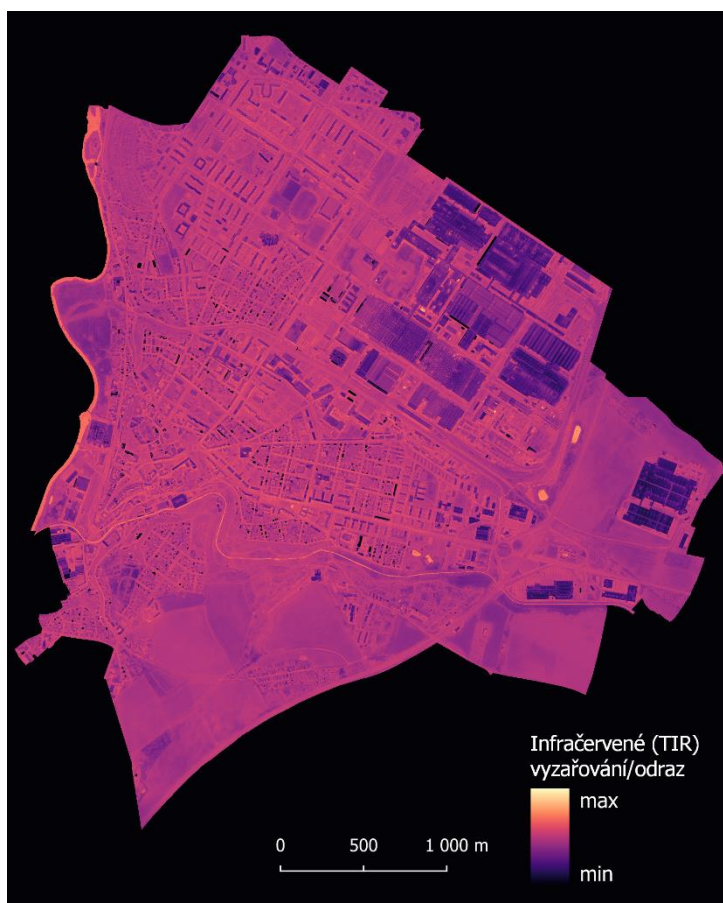
Termální snímkování (termálními kamerami umístěnými na letadle) Mladé Boleslavi proběhlo dne 26. dubna 2021 v noci, mezi druhou a třetí hodinou ranní. Noční snímkování je vhodné k zachycení *dlouhovlnného, infračerveného záření*, které vydává zemský povrch a objekty na něm. Lze pomocí něj zjišťovat rozložení akumulovaného tepla povrchů slunečním zářením během dne a celkově lépe monitorovat zdroje vyzařování přes noc.

Obrázek 1: Termální infračervené vyzařování povrchů v Mladé Boleslavi (26. 4. 2021).

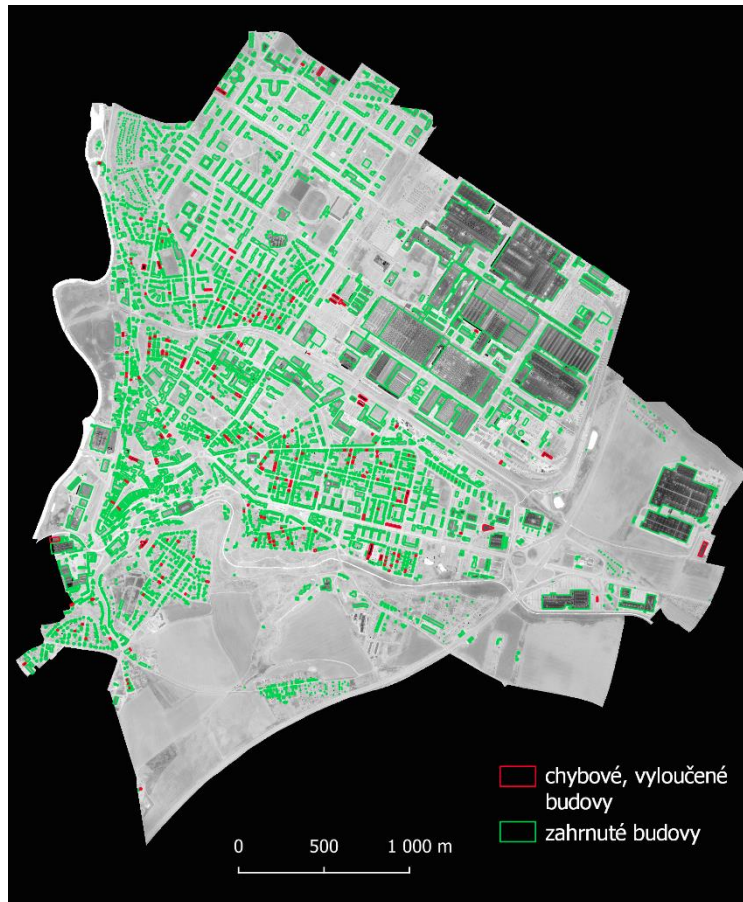
Snímkování má své limity. Některé plechové, zejména zkosené střechy nelze pomocí snímkování hodnotit kvůli silné odrazivosti materiálu. Hodnoty pak nerespektují skutečnou tepelnou charakteristiku objektu. Některé takové rezidenční domy, případně další místa (mimo důležité industriální objekty) nejsou do analýzy dále zahrnuty. Celkově je také složité kvantifikovat teplotu na celém území zároveň.

Obrázek 2: Budovy se střechami s odrazovou chybou (s většinou plechovými a šikmými střechami) a ostatní, dále uvažované budovy.

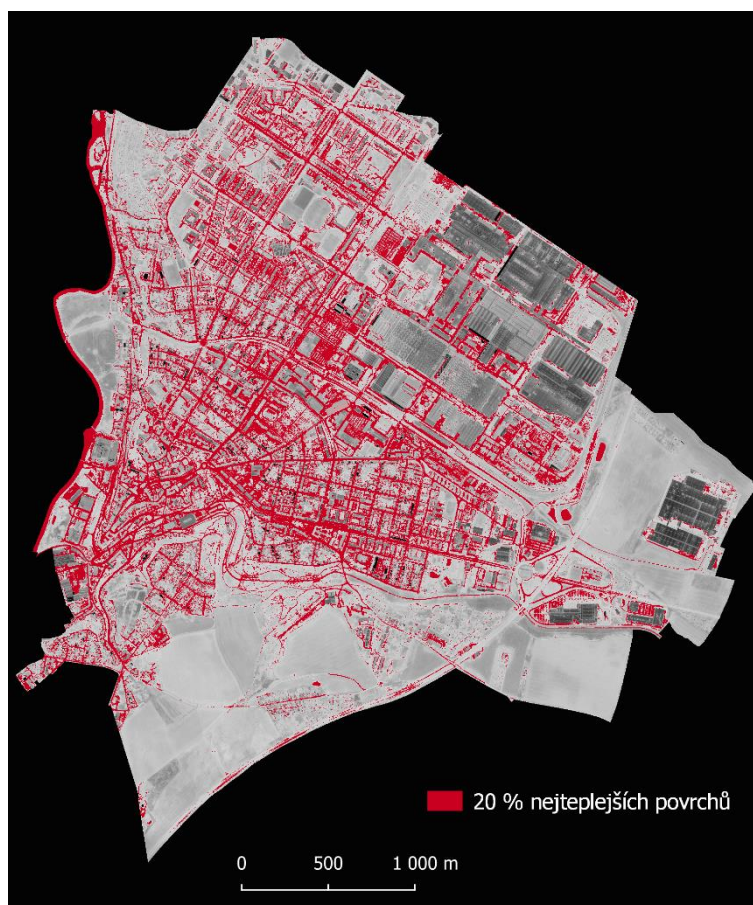
Snímkování proběhlo v noci, s teplotou pod bodem mrazu, kdy jsou nejchladnějšími místy ve městě střechy budov, zejména vícepatrových a výškových. Nízké teploty budov průmyslových areálů, zejména areálu Škoda Auto, je nutno brát s rezervou vzhledem k obvykle plechovému krytí hal. Pokles teplot je ale možné přisoudit také výpadkům provozu v závodech vzhledem k pokračující pandemii koronaviru, a s tím spojenému nedostatku součástek. Za nejteplejší místa lze považovat uliční síť s velkou akumulací tepla během dne, a vodní plochy, které pomaleji reagují na noční pokles teplot. 20 % nejteplejších míst během doby snímkování lze vidět na Obrázku 3.

Obrázek 3: 20 % nejteplejších povrchů v Mladé Boleslavi (26. 4. 2021, přibližně mezi 2:00-3:00 v noci).
